TARRAGONA ACCESSIBLE

EXPOSICIÓN TARRAGONA ACCESIBLE

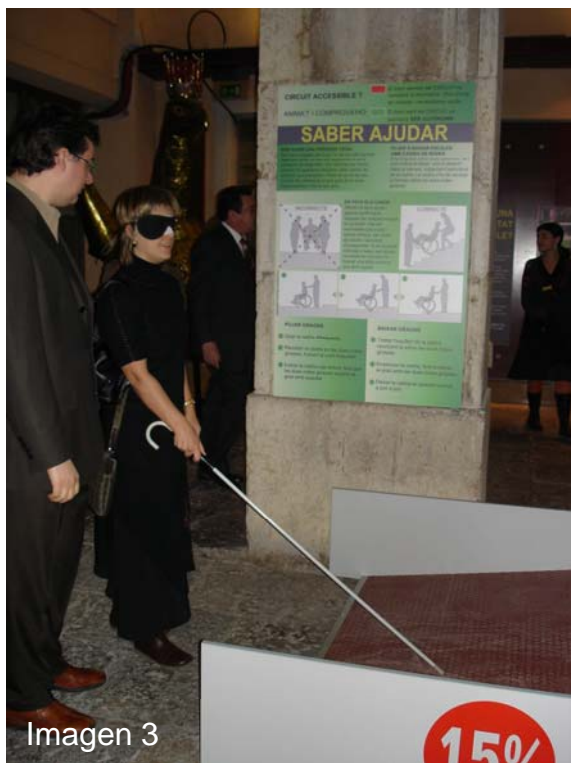
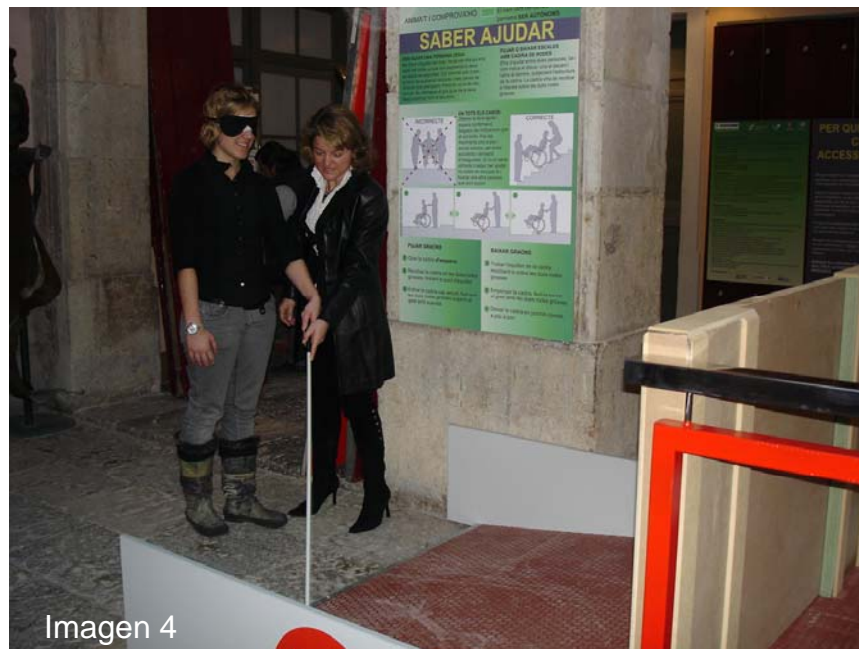
Circuito obstáculos para ciegos

Aquí podemos observar diferentes obstáculos que se puede encontrar una persona ciega en la vía pública.

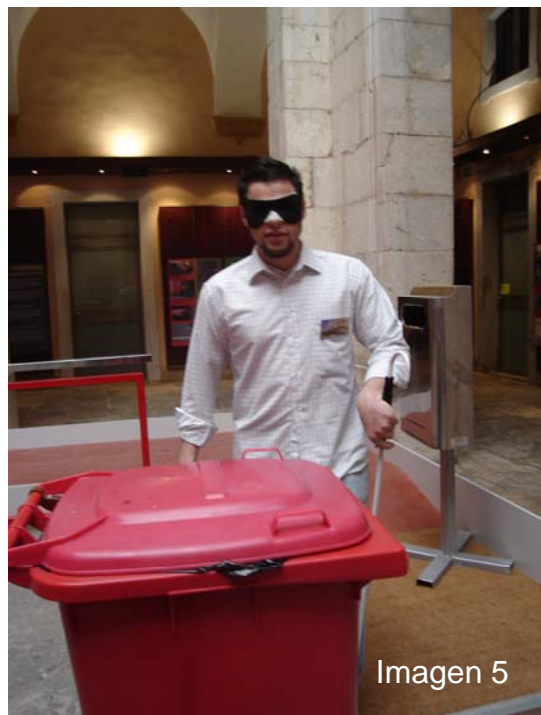
Imagen 5

Imagen 5: un cubo de basura obstaculiza el paso.

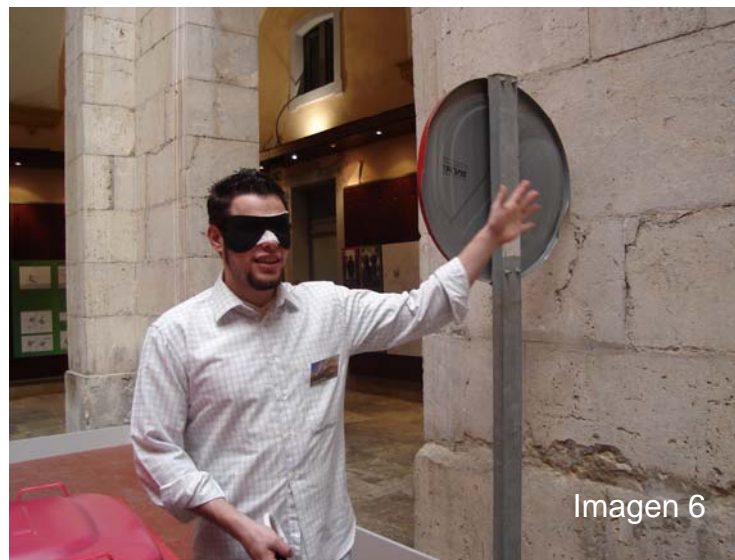
Imagen 6

Imagen 6: una señal de tráfico demasiado baja puede ser un peligro porque no se detecta, igual que la sombrilla de la imagen 7.

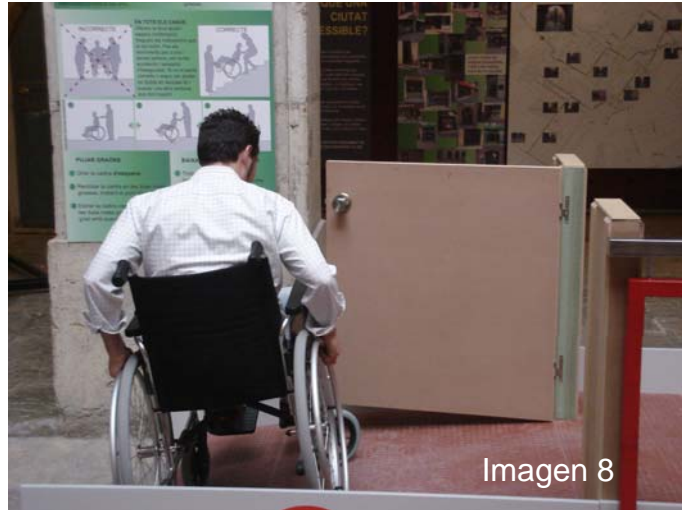
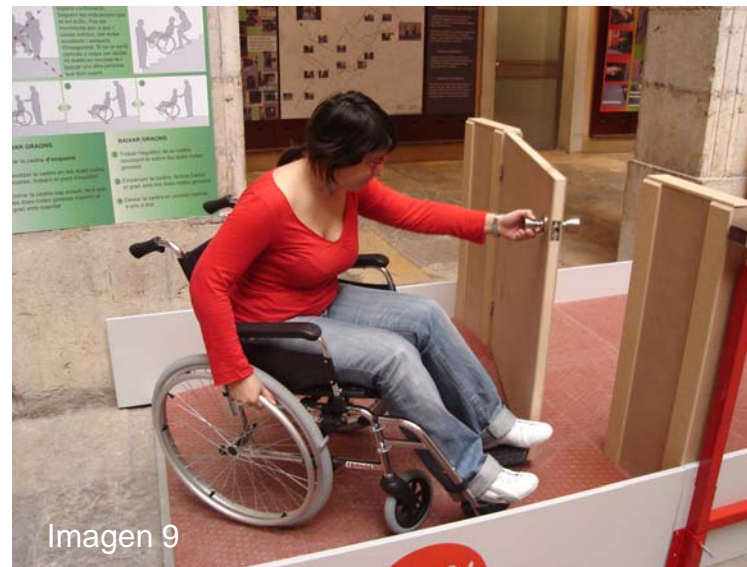
Imagen 8

En estas imágenes podemos observar que la rampa no es accesible por diferentes motivos:

- Tiene una pendiente demasiado grande.
- El pomo de la puerta no es accesible.

- La puerta se abre hacia detrás de manera que la persona ha de retroceder para poder abrirla, de manera que puede ser que no se llegue al pomo.
- El escalón de la rampa es demasiado alto.

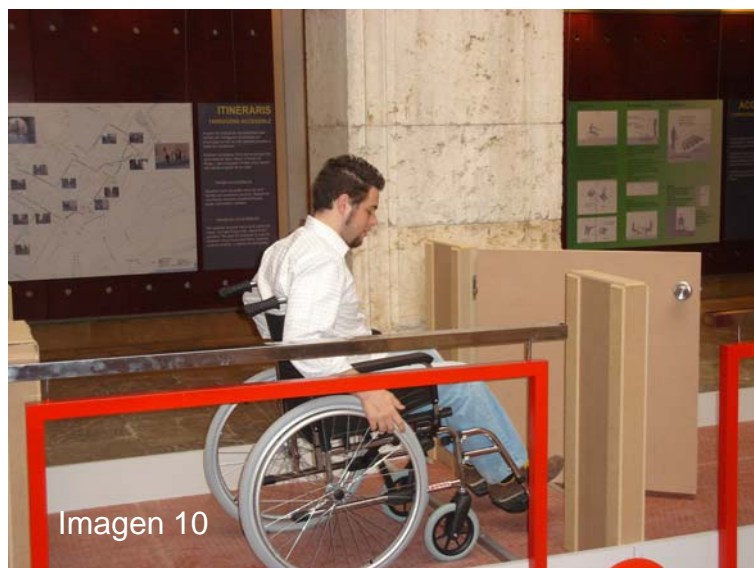
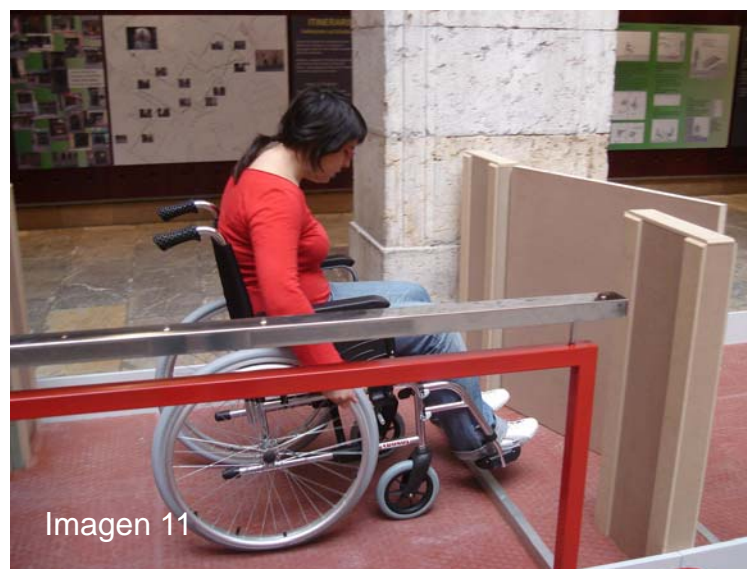
Imagen 10

En estas imágenes encontramos un escalón para subir y un escalón para bajar. El escalón no es demasiado alto pero el problema es que no hay espacio entra una puerta y la otra.

Igual que en las imágenes anteriores, el pomo de la puerta no es accesible pero en este caso esta se abre hacia delante.

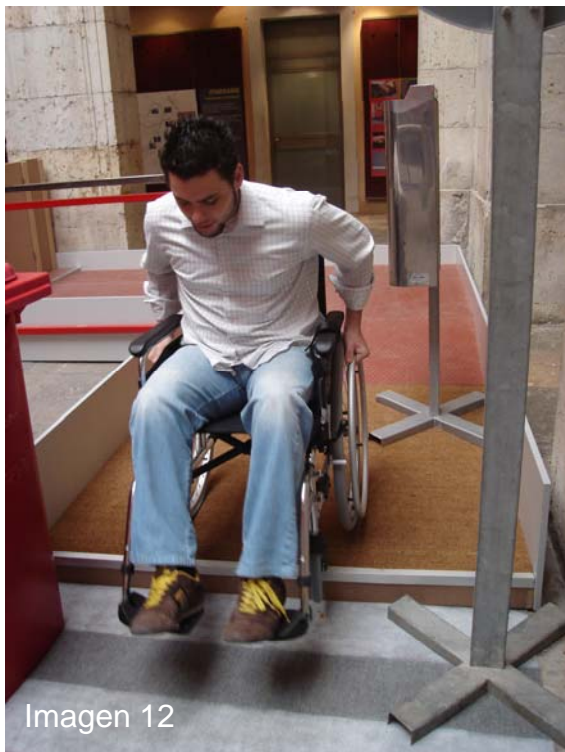
Imagen 12

Imagen 12: Observamos que el paso está muy reducido por los obstáculos que tenemos a los laterales y que el escalón es demasiado alto.

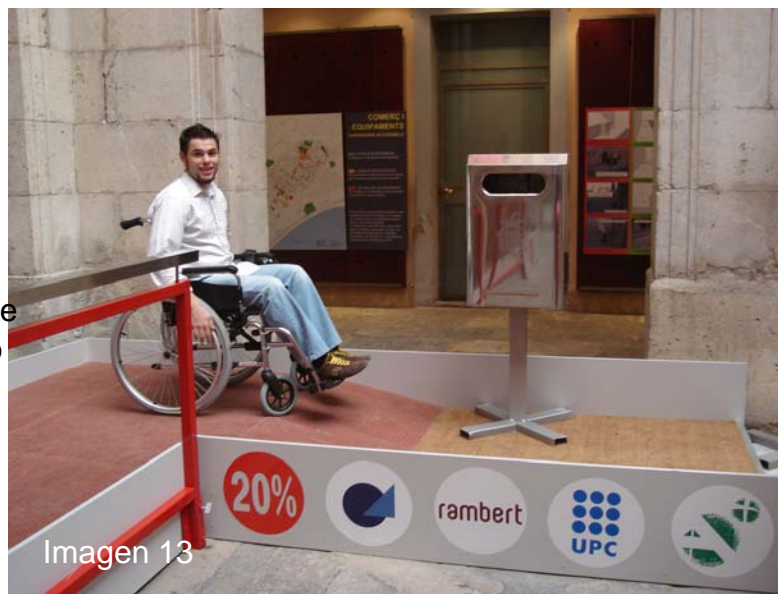
Imagen 13

Imagen 13: Podemos observar que la pendiente de la rampa es del 20% y el paso está obstaculizado por una papelerera. En esta imagen también podemos ver que el suelo donde está la papelerera no es accesible.

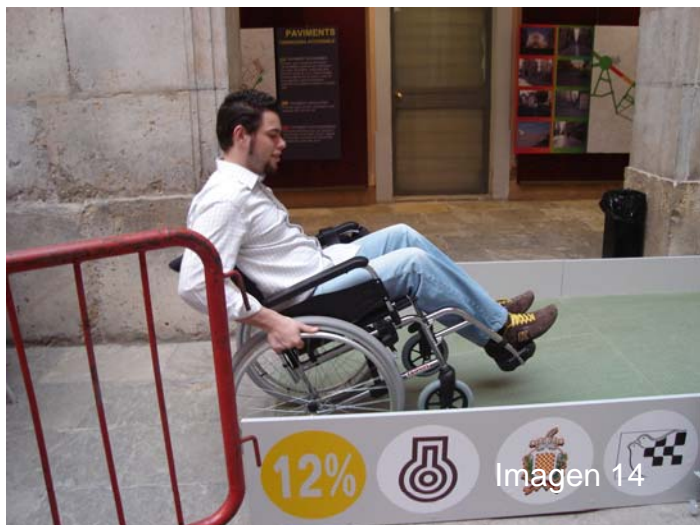
Imagen 14 : Esta rampa es accesible porque la pendiente no supera el 12%.

Para subir no encontramos ningún escalón.

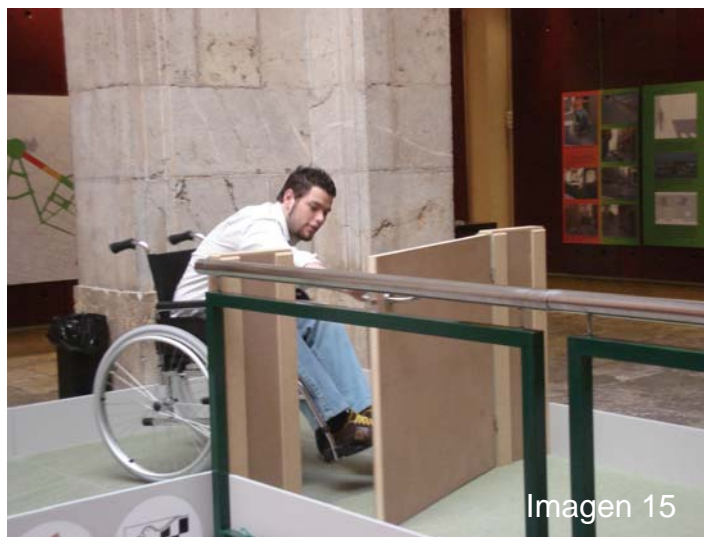
Imagen 15 : Observamos que la puerta es accesible porque el pomo es accesible y se abre hacia delante.

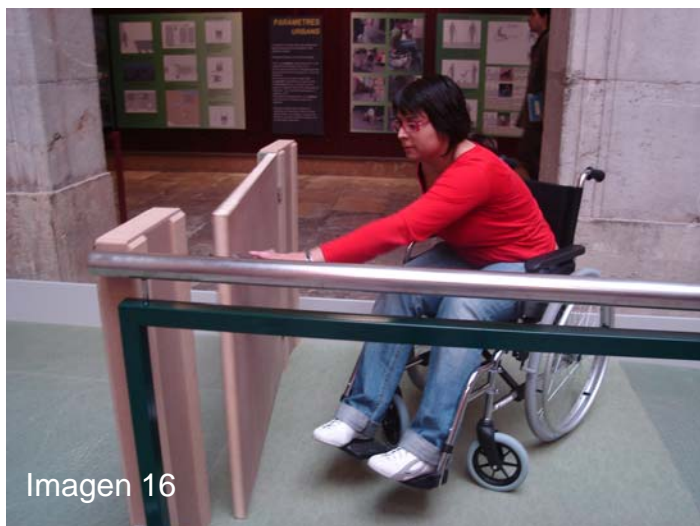
Imagen 16: Podemos ver que hay espacio suficiente para abrir y cerrar la puerta.
